Seepromenade St. Gilgen

Beschreibung zur Austauschplanung
als Ergänzung zu Einreichunterlagen vom 05. Dezember 2018

Seepromenade St. Gilgen Neubau einer abgetreppten Ufermauer

Geologisch-geotechnische Beurteilung der Gründungsverhältnisse

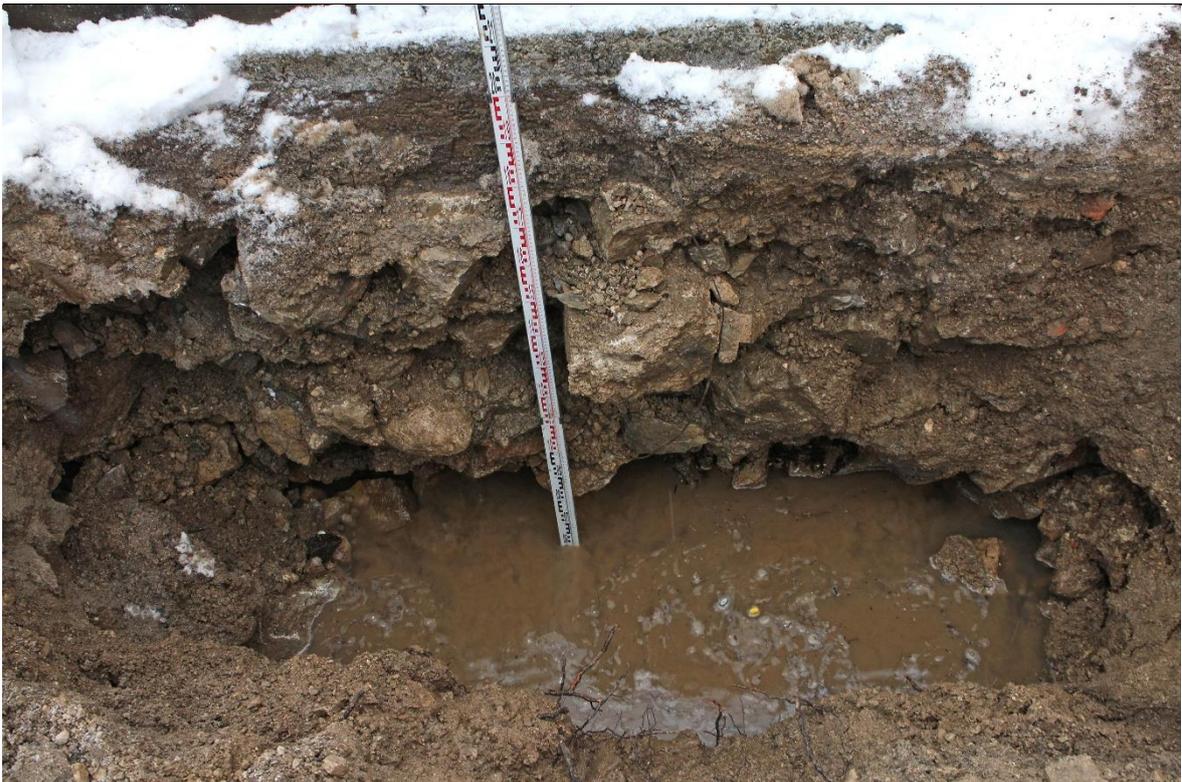
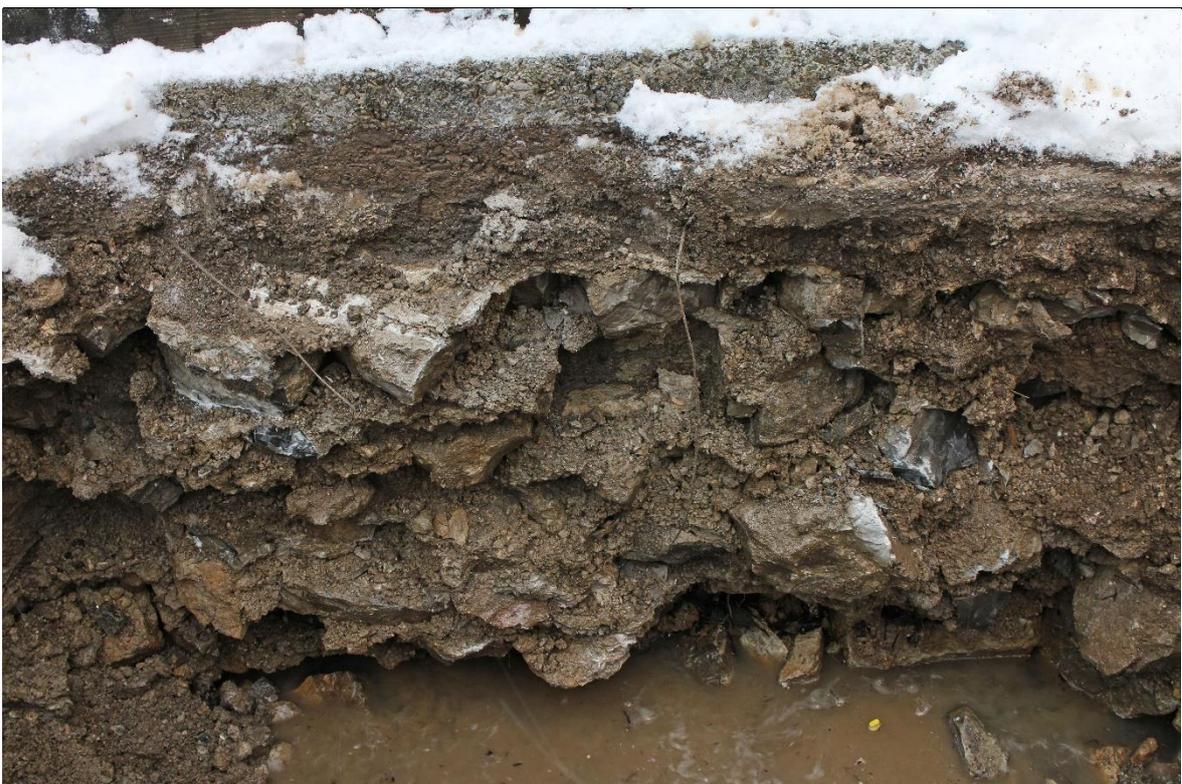
Abb. 2 Schurf 1, Blickrichtung Ost: Anschüttung aus vorwiegend grobem, kantigem Lockermaterial, Dolomitblöcke bis 40 cm Kantenlänge. Starker Andrang von Seewasser in 1,35 m u GOK.

Unten: nach weiterem Entfernen des Blockwerks zeigte sich die vermörtelte Bruchsteinmauer intakt.
24.01.2019

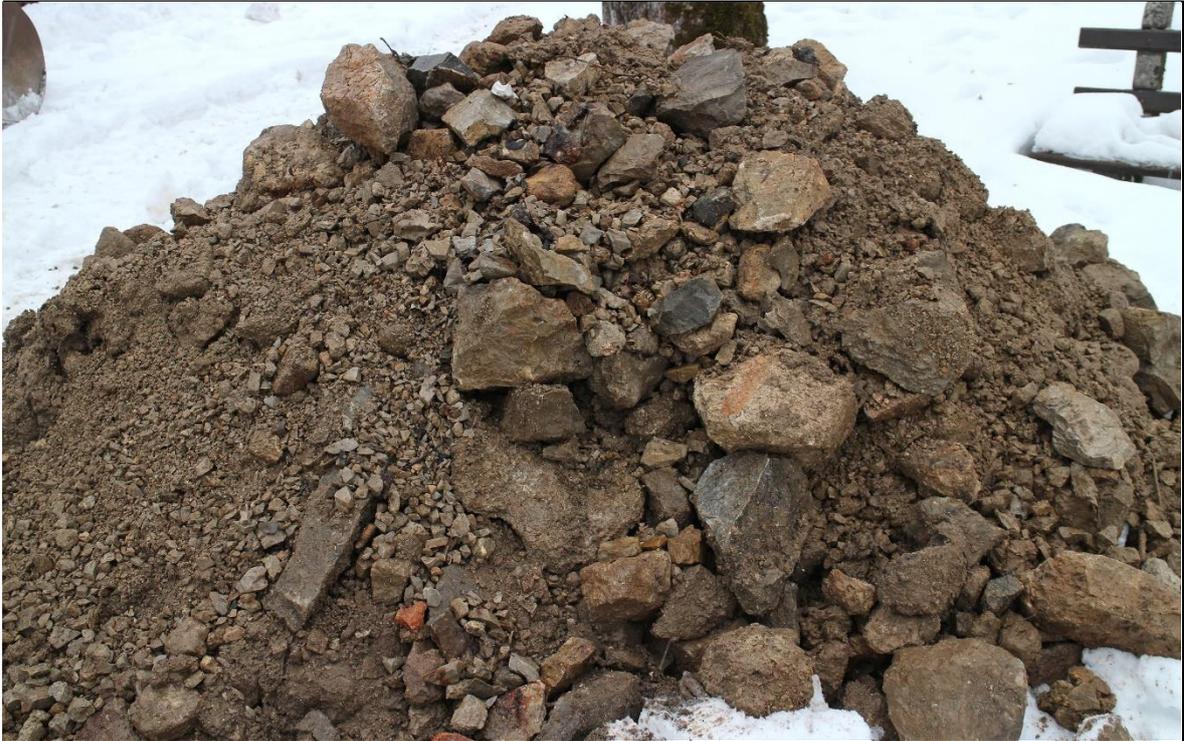
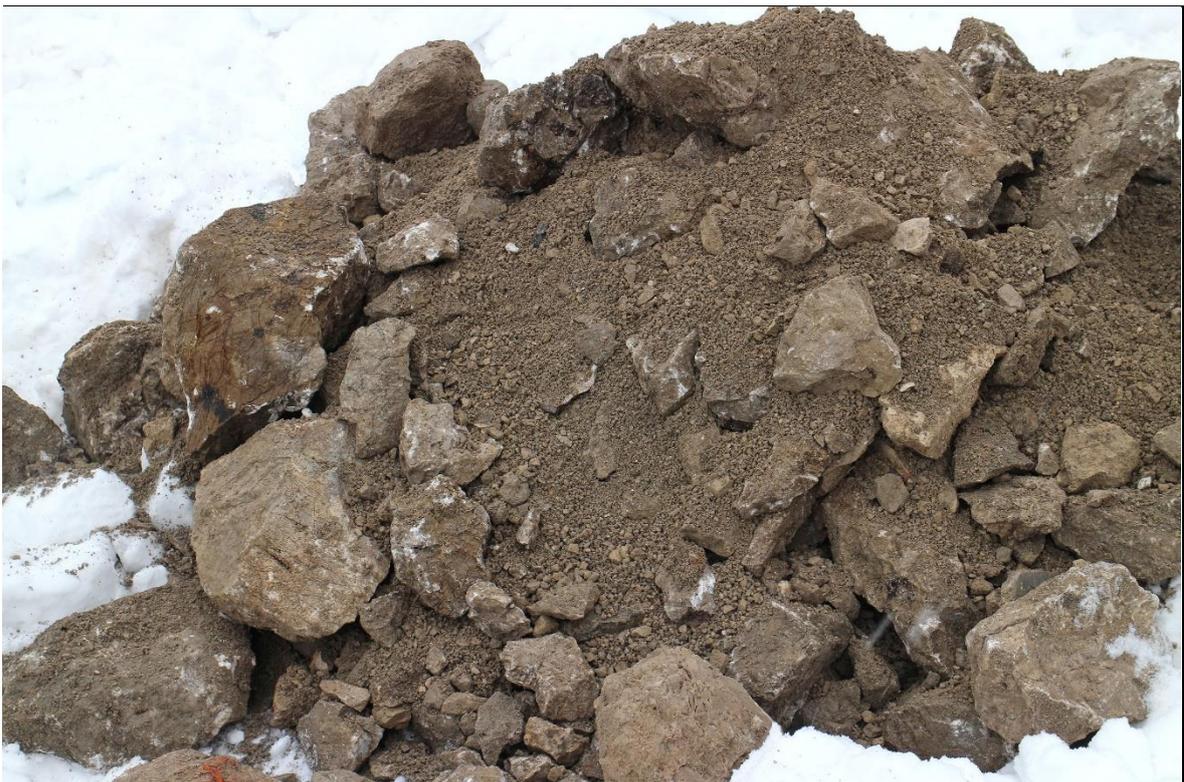
Abb. 3 Aushub von Schurf 1 (oben) und Schurf 3 (unten): Blockschüttung mit vorherrschenden Dolomit-Grobkomponenten zwischen 20 cm und 50 cm Kantenlänge, untergeordnet Kalkkomponenten. 21.01.2019

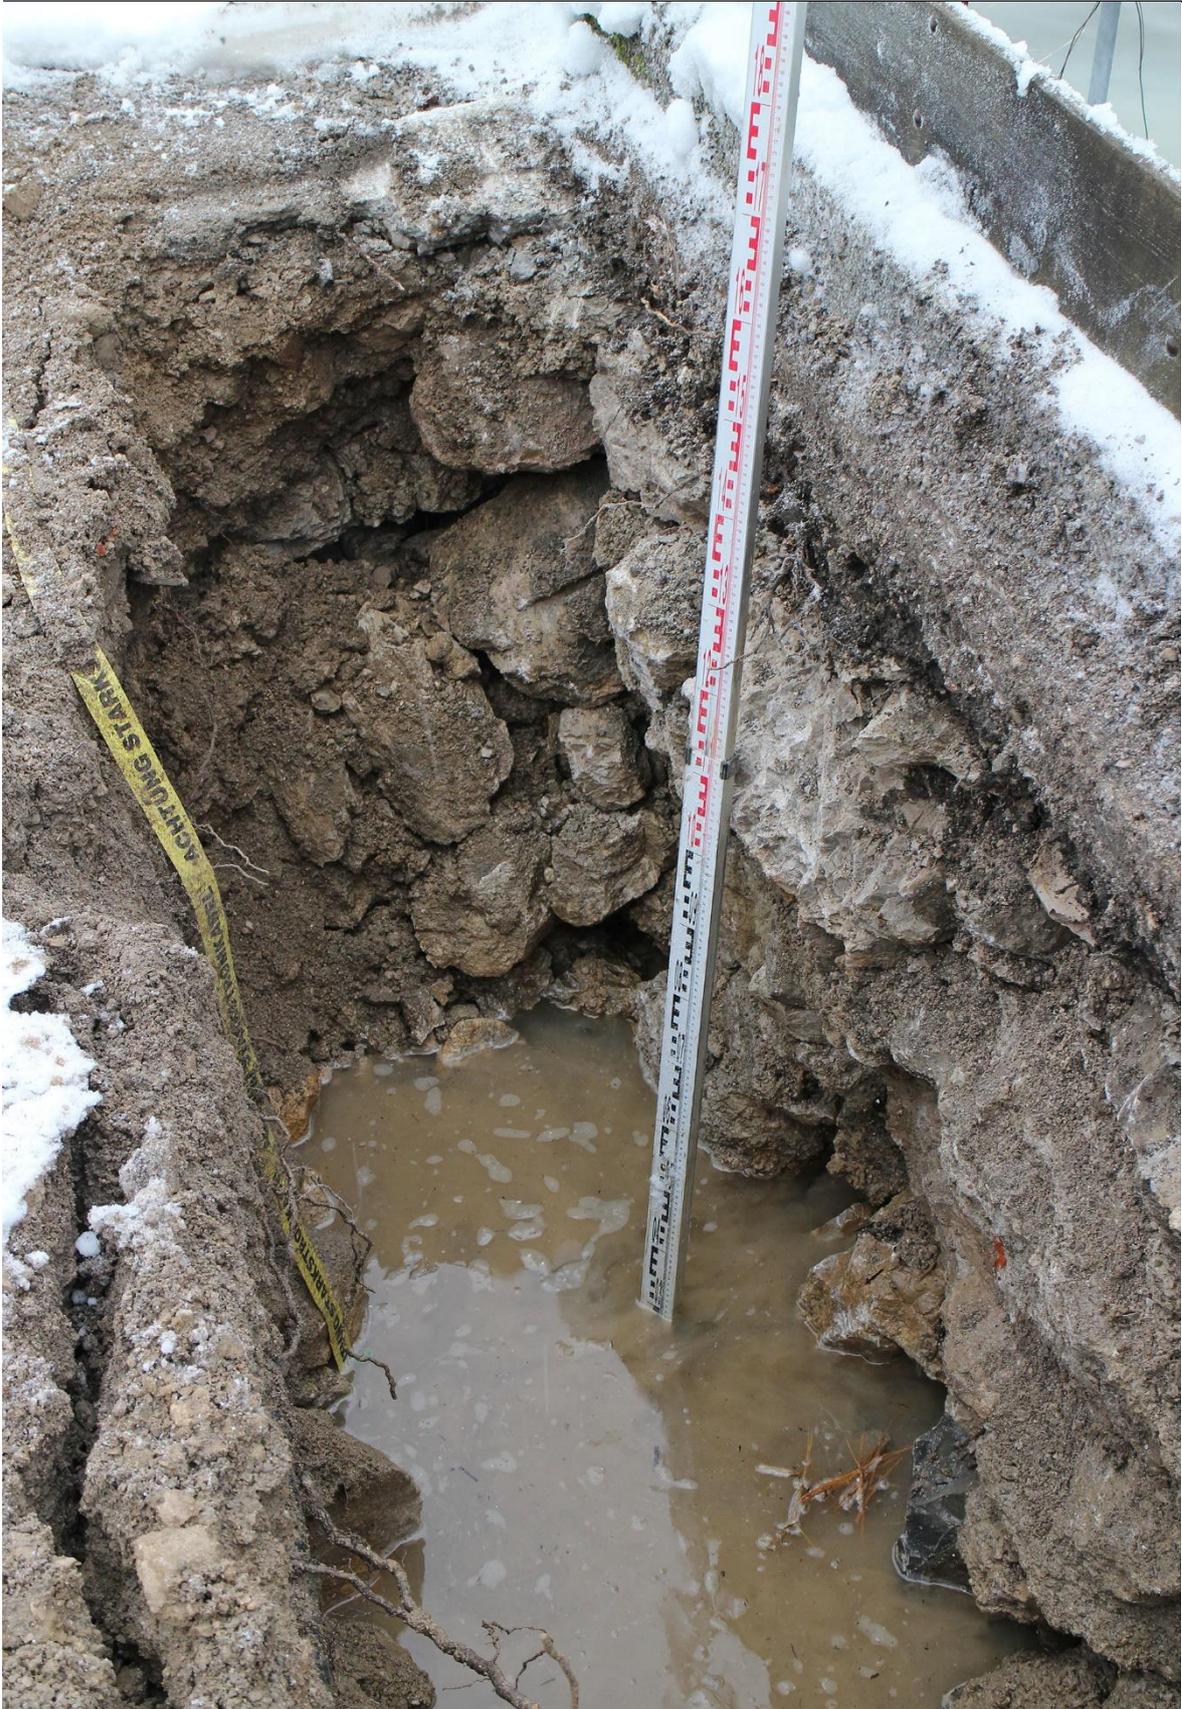
Abb. 4 Schurf 2, Blickrichtung Nord: Blockschüttung aus vorwiegend dolomitischem Lockermaterial, Dolomitblöcke bis 50 cm Kantenlänge. Ufermauer intakt. Starker Andrang von Seewasser in 1,35 m u GOK. Am linken Bildrand im Frostkoffer Warnband des Elektrokabels. 24.01.2019

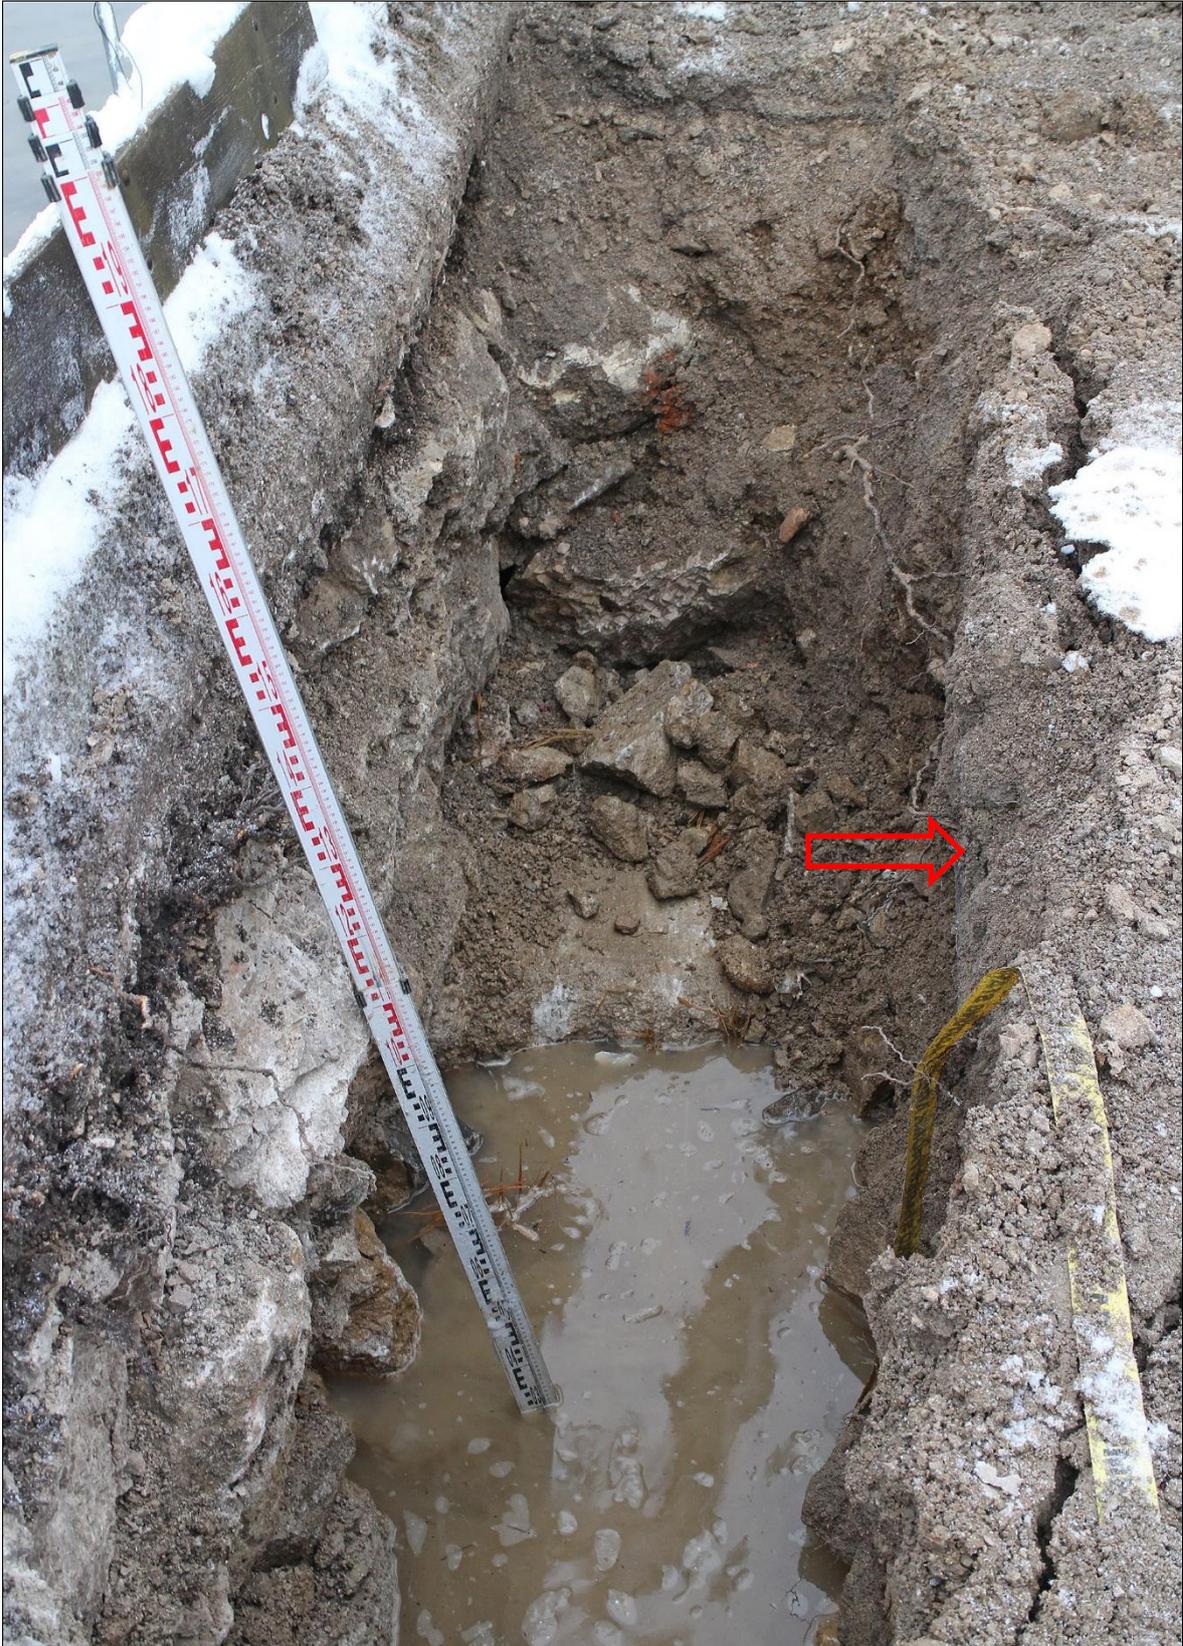
Abb. 5 Schurf 2, Blickrichtung Süd: Blockschüttung aus vorwiegend dolomitischem Lockermaterial, Dolomitblöcke bis ca. 50 cm Kantenlänge. Ufermauer intakt. Starker Andrang von Seewasser in 1,35 m u GOK. Am rechten Bildrand im Frostkoffer Warnband und Elektrokabel zu Wassersport Engel (Pfeil). 24.01.2019

Im Zuge der Aushubarbeiten sind die in $\pm 0,50$ m u GOK verlegten Elektrokabel zu sichern. Das Kabel zur Versorgung von Wassersport Engel verläuft vom Verteilerkasten an der südlichen Grundgrenze über ca. 60 lfm bis zur Mauerdurchführung unmittelbar südlich der Querung des Oberflächenkanals (Schurf 4, Abb. 8). Der Abstand zur bestehenden Ufermauer-Innenkante beträgt zwischen ca. 1,40 m (Schurf 1), 0,80 m (Schurf 2, Abb. 5) und 0,90 m (Schurf 3, Abb. 7).

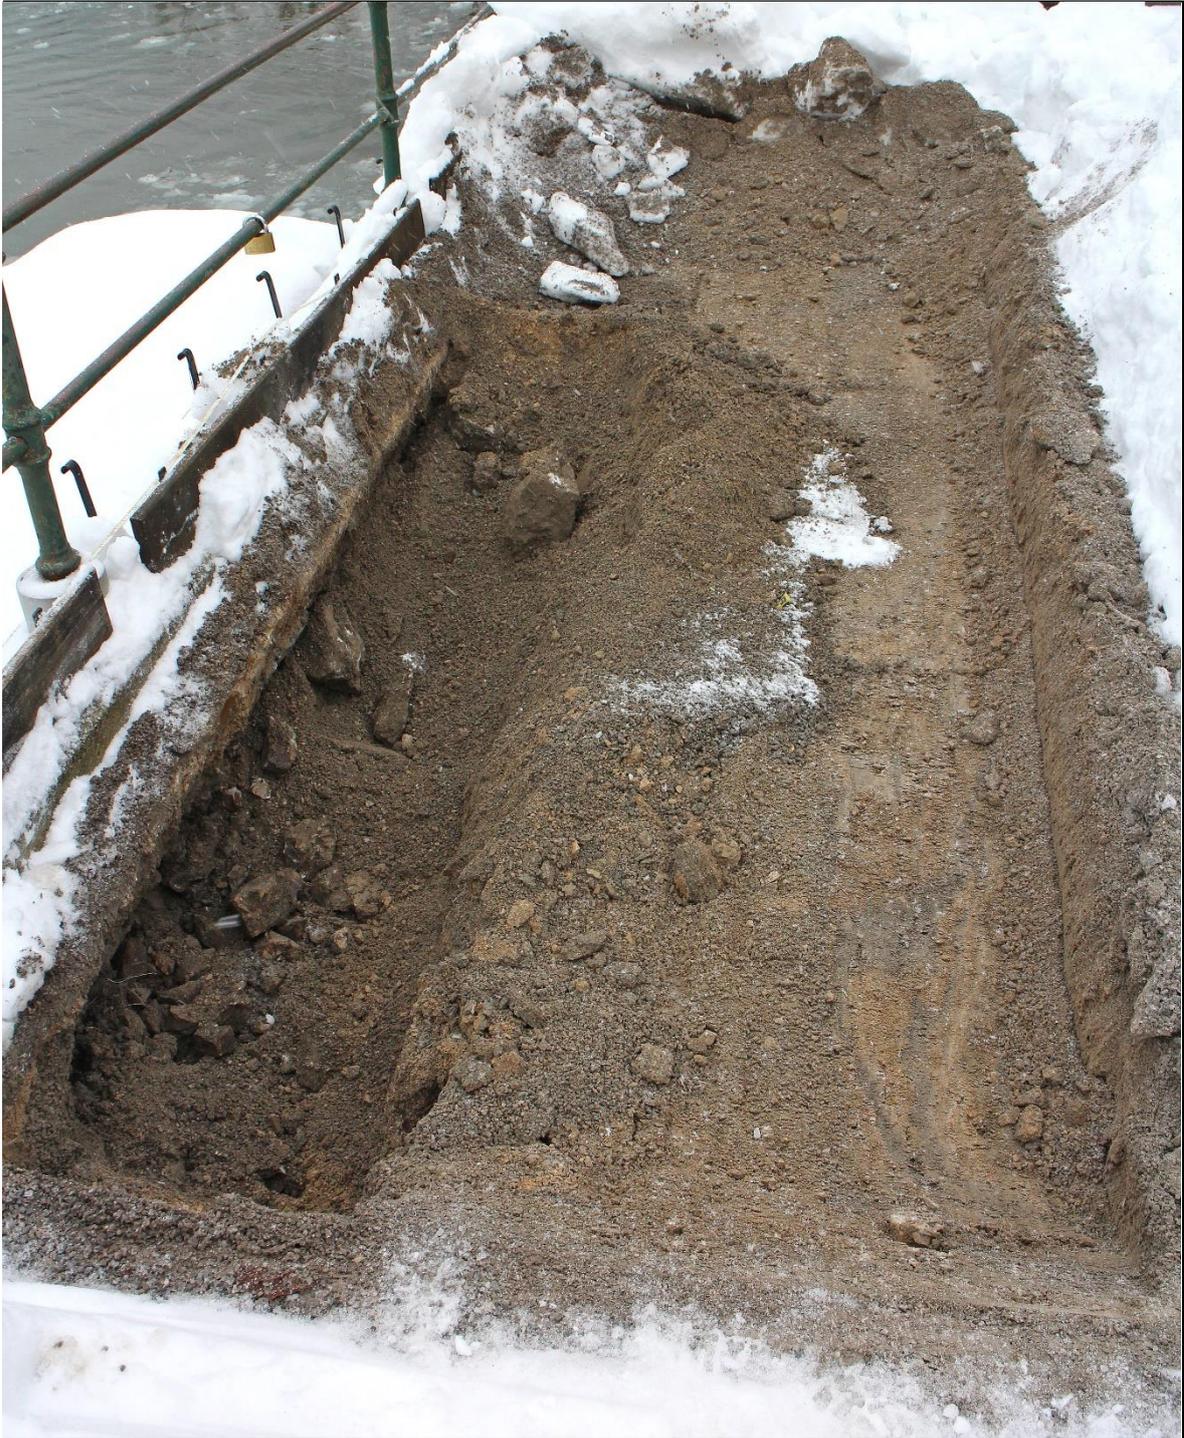
Abb. 6 Schurf 3, Blickrichtung Süd: Frostkoffer bis 0,70 m u GOK, darunter kommt die Blockschüttung zum Vorschein. 24.01.2019

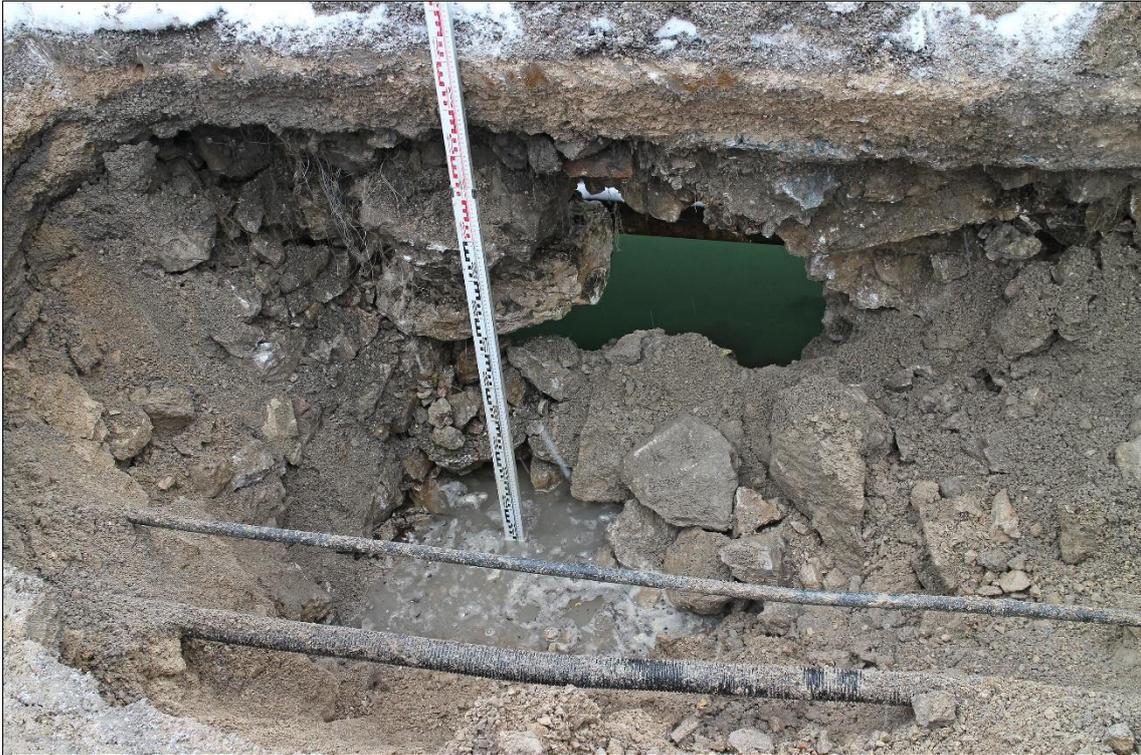
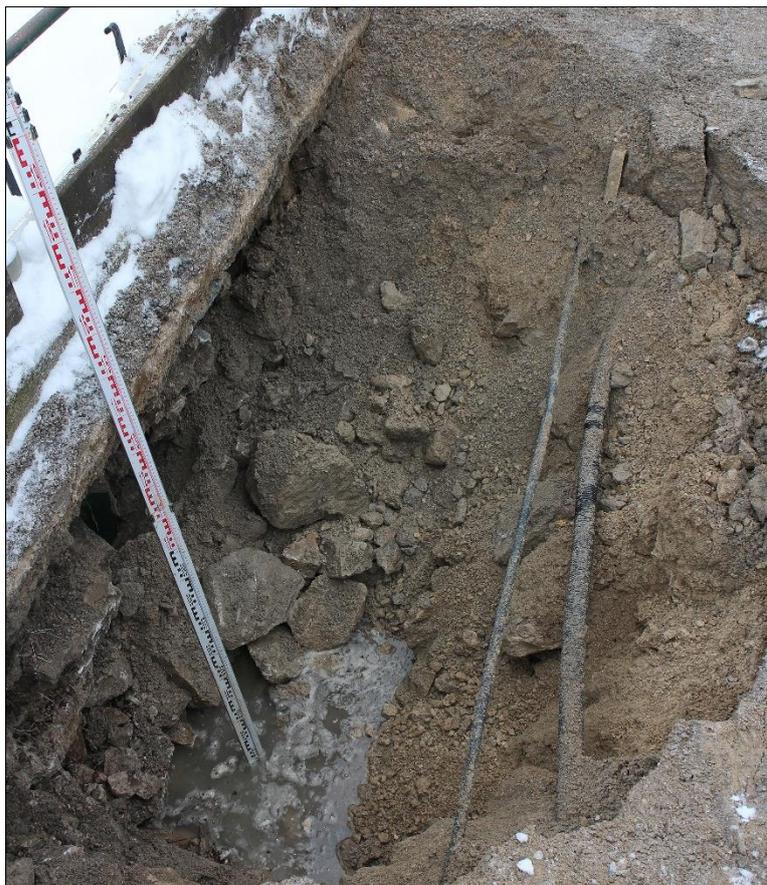
Abb. 7 Schurf 3, Blickrichtung Ost (oben) u. Süd (unten): beim Aushub der Blockschüttung entstand ein ca. 1 m großes Loch im desolaten Bruchsteinmauerwerk; Dolomitblöcke bis ca. 60 cm Kantenlänge. Starker Andrang von Seewasser in 1,40 m u GOK. Elektrokabel zu Wassersport Engel, zweiter Schlauch wahrscheinlich für Laternenbeleuchtung. 24.01.2019

Die getätigten Aufschlüsse zeigten, dass das vermörtelte Bruchsteinmauerwerk der alten Ufermauer offenbar zu einem größeren Teil noch einen ausreichenden Verbund aufweist. Stellenweise ist die Mauer jedoch durch die ca. hundert Jahre andauernde Einwirkung von Wellenschlag und Frost/Tau-Wechsel seeseitig unterspült bzw. ausgekolkt und in einem dementsprechend desolaten Zustand. Diese Abschnitte müssen im Zuge des Einbringens des Stahlbetonfundaments natürlich ertüchtigt werden.

Im Nordabschnitt wurde direkt daneben ein zweites Kabel, wahrscheinlich zur Versorgung der Parklaternen, freigelegt (Schurf 3, Abb. 7).

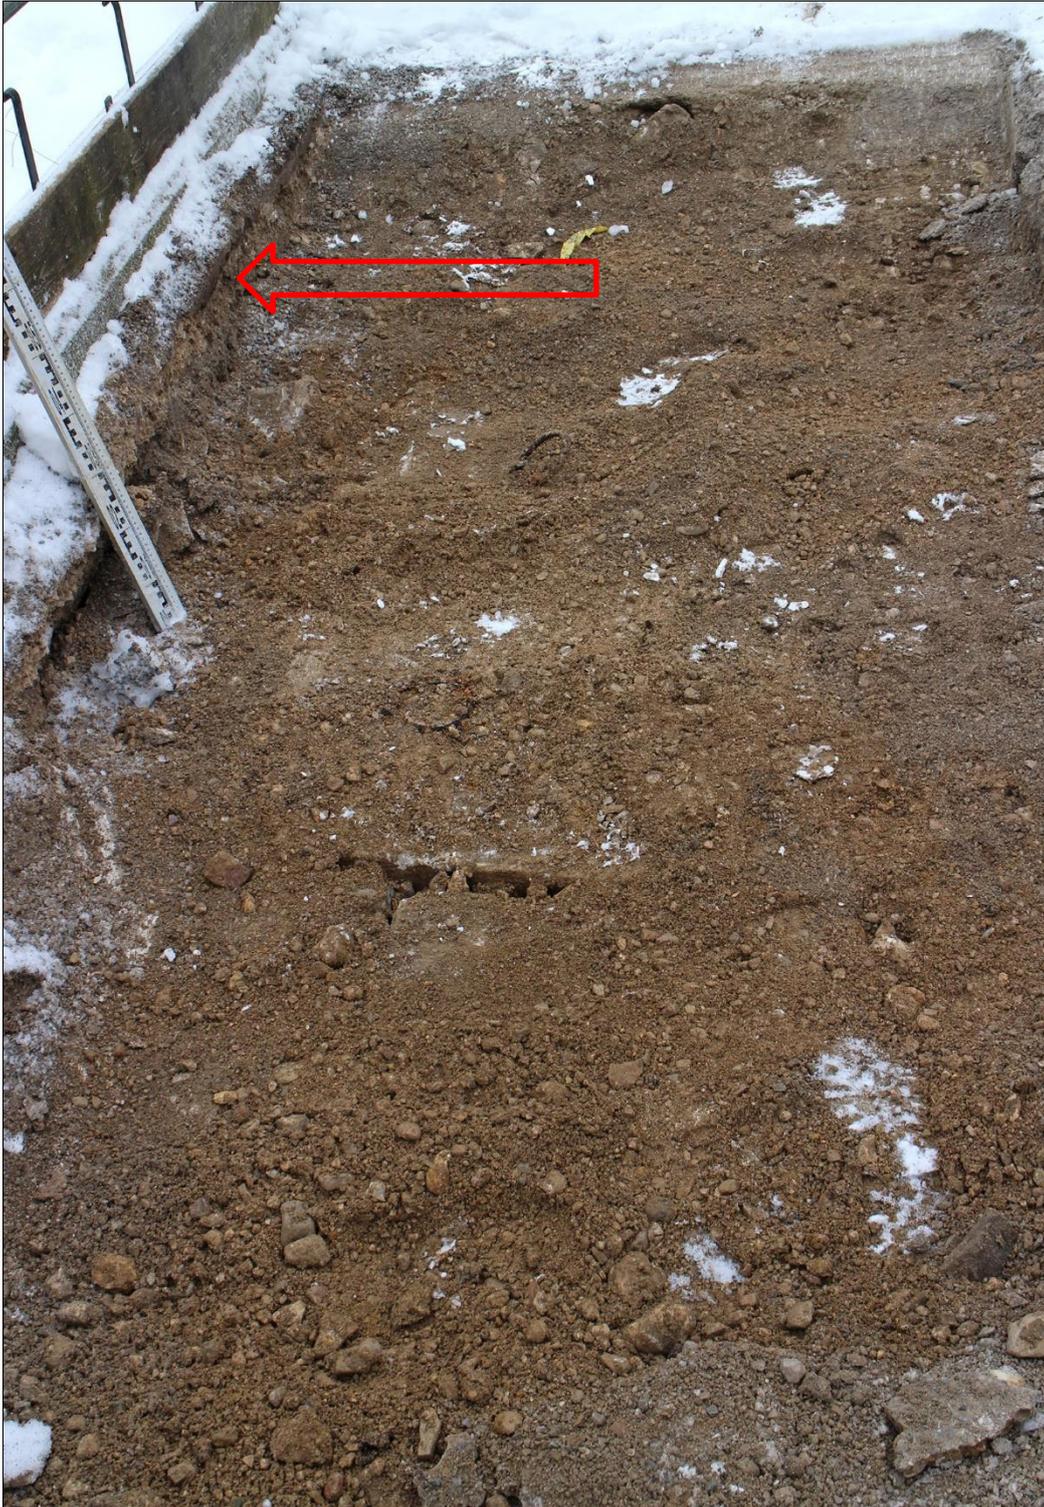
Abb. 8 Schurf 4, Blickrichtung Süd: in 0,25 m u GOK wurden unter dem Frostkoffer zwei Betondeckel des Oberflächenkanals freigelegt, daher kein Weiterschürfen möglich. Pfeil: südlich des Kanals quert das Erdkabel Wassersport Engel die Ufermauer. 24.01.2019

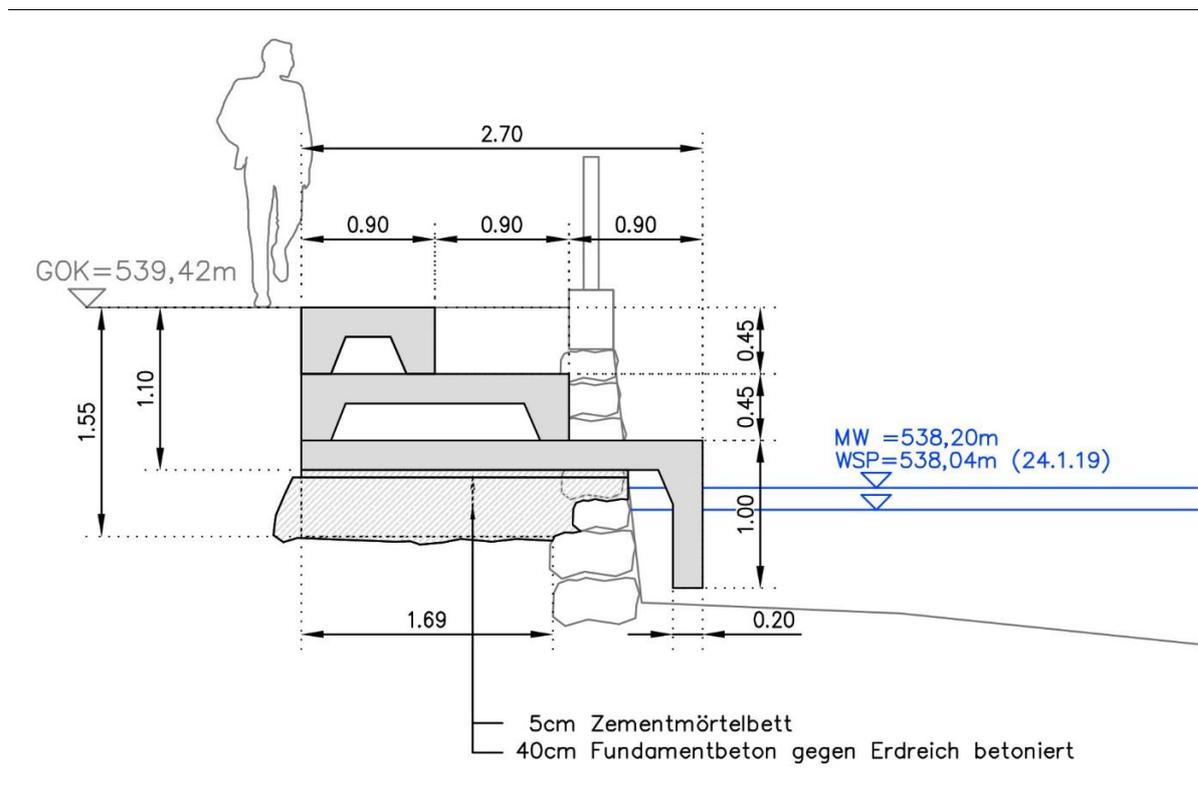
Abb. 9 Regelquerschnitt M 1:50 der abgetreppten Ufermauer mit Fundamentbeton und zu ertüchtigender Bestandsmauer. Quelle: A. Greinmeister, Werner Consult ZT GmbH

Entsprechend dem Regelquerschnitt von Werner Consult (Abb. 9) kommt die Unterkante des 40 cm starken Fundamentbetons in 1,55 m u GOK (539,42 – 1,55 m = 537,87 m ü. A.), somit 33 cm unter dem Mittelwasserspiegel des Wolfgangsees (538,20 m ü. A.) bzw. 17 cm unter dem am 24.02.2019 gemessenen Wasserspiegel (538,04 m) zu liegen. Wenn die Bauarbeiten im März-April 2019 durchgeführt werden, ist wahrscheinlich ein deutlicher, durch die Schneeschmelze bedingter Anstieg des Seespiegels zu berücksichtigen. Eine Wasserhaltung durch Abpumpen ist bei dem herrschenden Seewasserandrang keinesfalls möglich.

Deshalb wird empfohlen, den Aushub in 4-5 Sektoren zu bewerkstelligen und das Fundament in WU-Beton herzustellen.
